# ESTEETTÖMYYSKARTOITUS SATASAIRAALASSA

– eri rakennusvuosien näkyminen ja  
kehittämisehdotukset

Niina Kiintonen

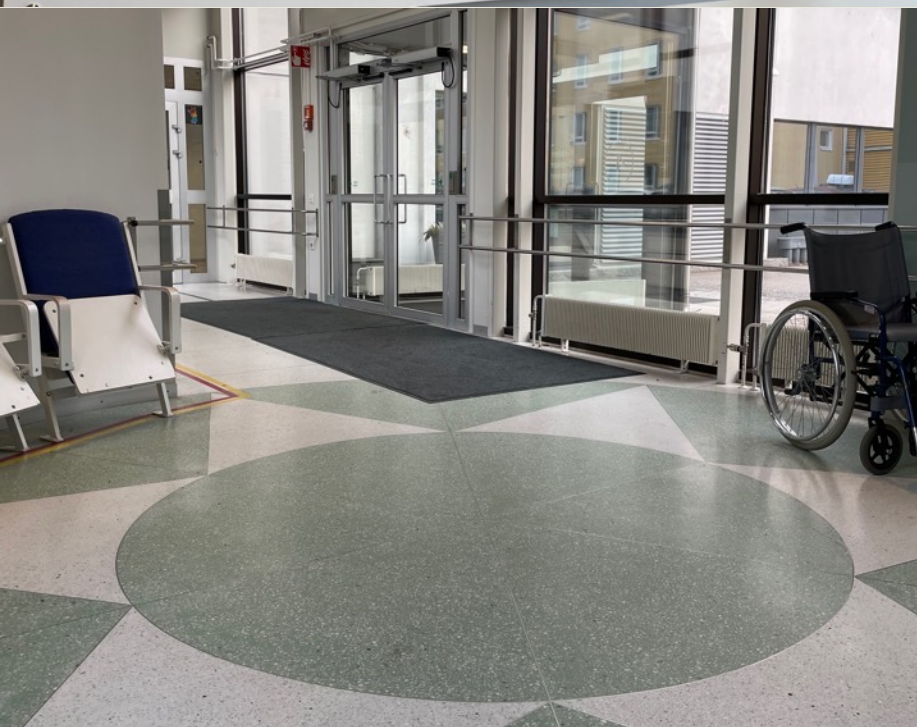
- Auditorioon tulee merkitä induktiosilmukan kuuluvuusalue kuulolaitteen käyttäjille
- Opasteissa vaihtelevuutta
  - uusittujen opasteiden luettavuus selkeää, vanhemmissa esteettömyys ei toteudu (vähäinen kontrasti, pieni koko, sijoituspaikka)
  - Pistekirjoituksen puute kartoitusalueella!
  - Sairaalan aluekarttaopaste on haastavasti sijoittelu ja heikosti saavutettava --> sijoitus alemmas, pistekirjoitus

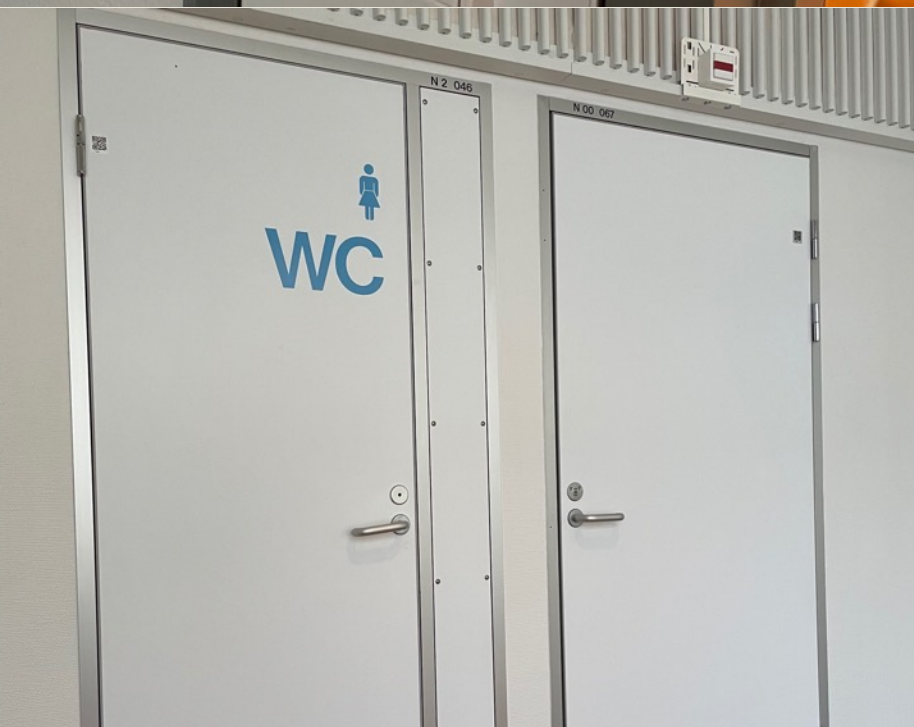
- Wc:tä ei oltu opastettu ollenkaan
- Hälytysjärjestelmässä puutteita, hälytys ei mene muualle kuin auditorioon (kuka tulee apuun, jos auditoriossa ei ole ketään?)
- Wc:ssä ei tukikaiteita
- Käsipaperiteline ja naulakot liian korkealla

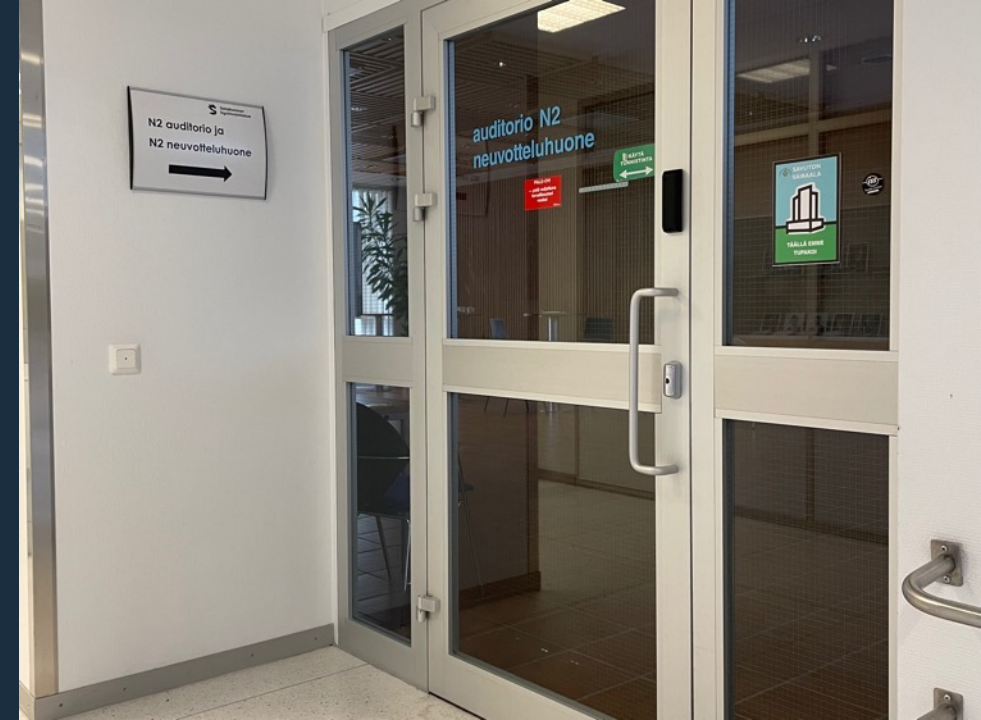
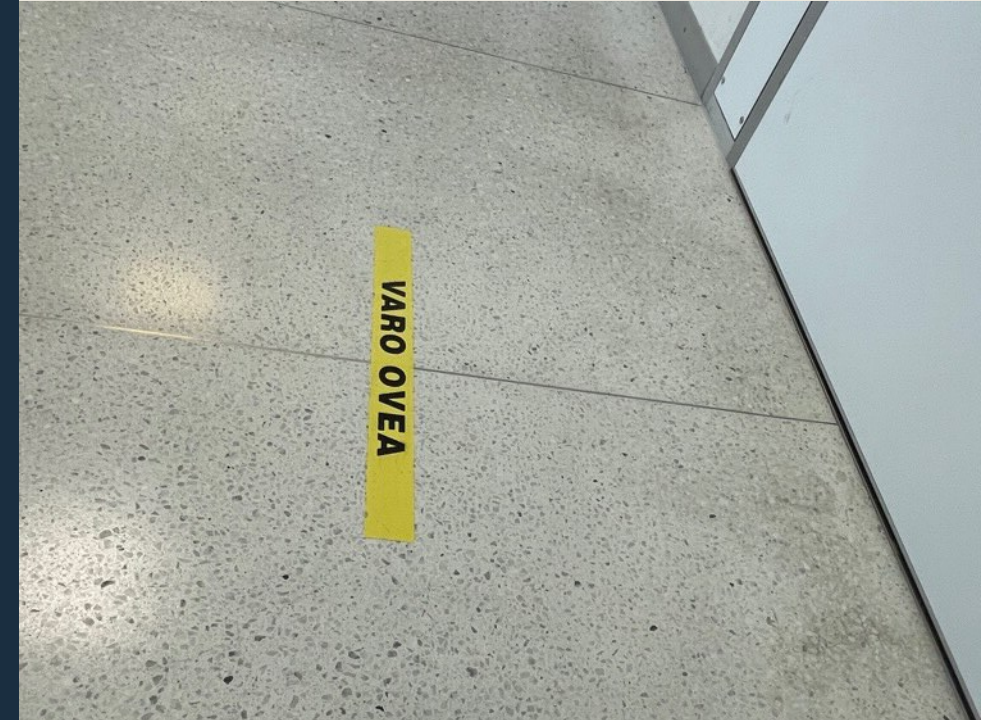
## ■ Neuvotteluhuoneen valokatkaisimissa teksti hyvin pienellä fontilla, jolloin luettavuus haastavaa → myös pistekirjoitus puuttuu

- *Ei automaattista ovenavausmekanismia  
→ suositeltavaa muuttaa!*
- *Ovi liian raskas avata, eikä pysy auki*
- *Opasteet tilaan ja ovesa liian pieniä ja vaikeasti luettavia*

- *Merkinnät liian pienellä*
- *Tarrat/teippaukset ei ole tunnisteltavissa (esim. nalkoisen kepin käyttäjät)*
- *E- ja N-rakennusten välissä olevalle luiskatulle käytävälle (yli 6 m) suositeltavaa lisätä kohomerkinnät luiskan alku- ja loppupäähän*

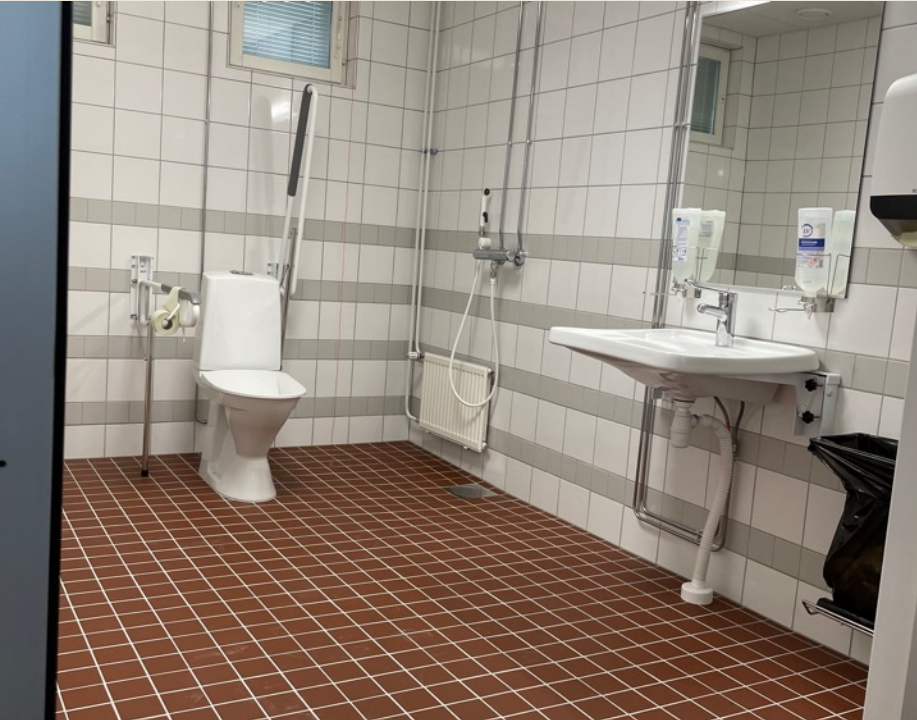
- Satasairaalan kulkureitit pääosin helppokulkuisia ja avoimia
- Kulkureittien varrella on tilavia ja helposti havaittavissa olevia henkilöhissejä
- Neuvotteluhuone on tilava ja siellä olevia istuimia on mahdollista siirrellä, akustiikka ja valaistus myös miellyttäviä
- Esteetön wc on tilava ja wc-istuimelle on riittävästi vapaata tilaa molemmilla puolilla

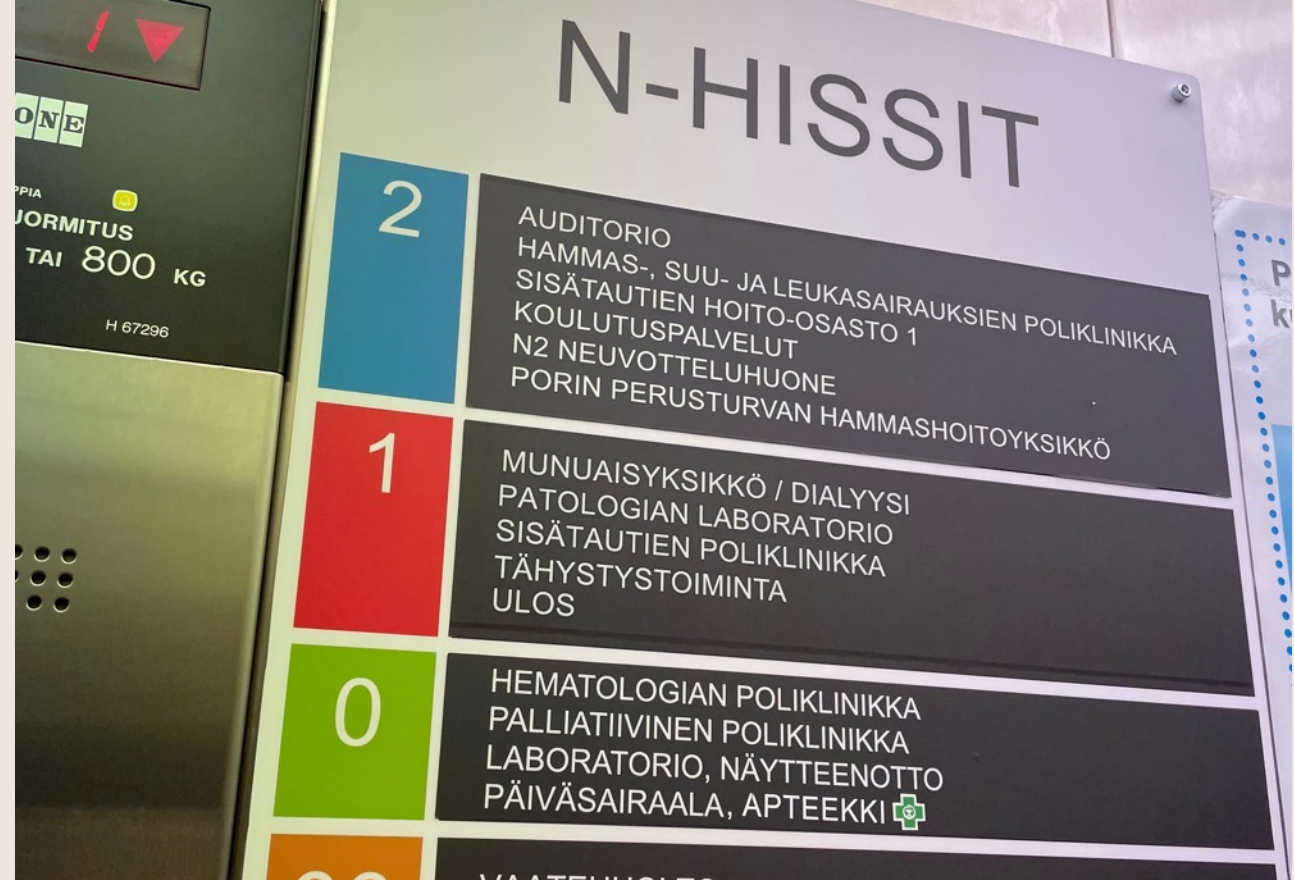
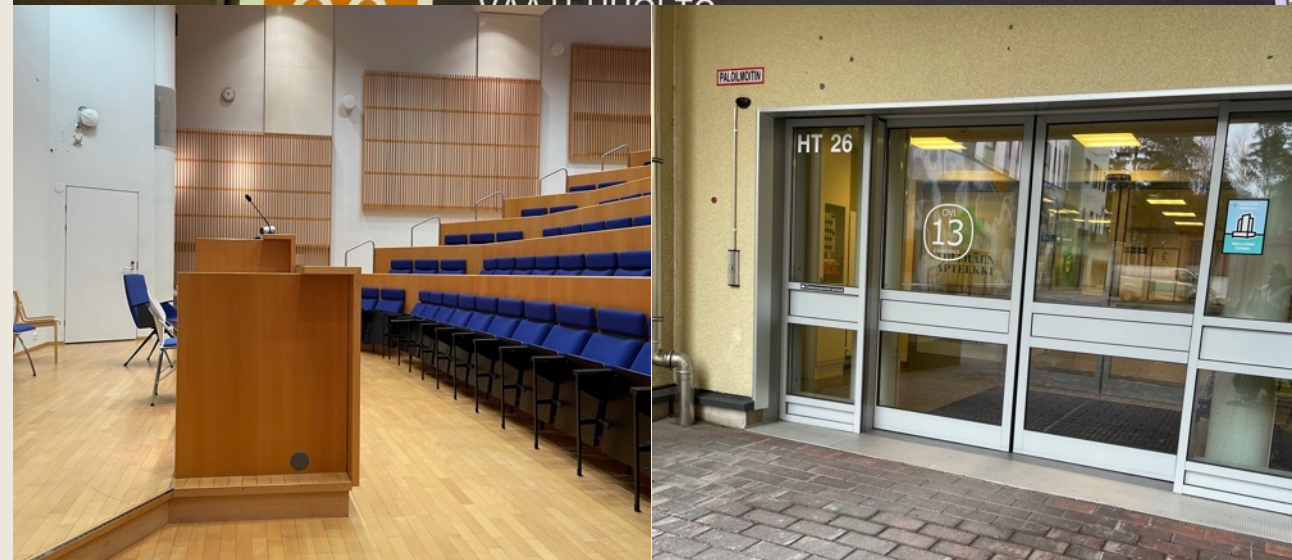
- Kerrosten värikoordinointi ja selkeät fontit auttavat luettavuudessa ja tilojen hahmottamisessa

## ■ Auditoriossa on induktiosilmukka (kuuluvuusalue ei merkitty)

- *Automaattisesti avautuvat ovet*
- *Ei kynnyksiä tai korkeuseroja (muutamia poikkeuksia)*
- *Riittävästi kulkutilaa apuvälineiden käyttäjille*
